Eksjö OVK och
Energikontroll

Besiktning utlåtande funktions- kontroll av ventilationssystem

Besiktningdatum
2021-11-02

Brf Lyckeberg

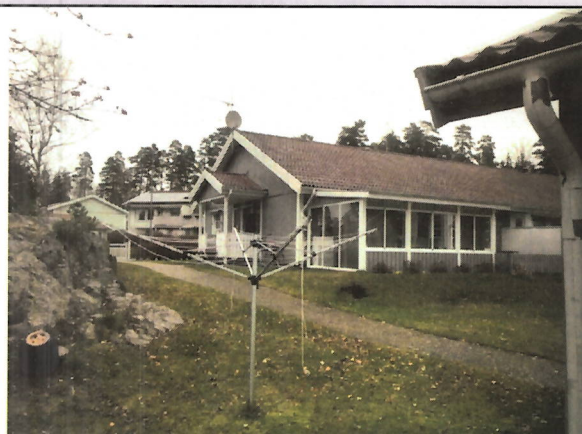
Man ska rengöra nämnda åtgärder , för att hålla bra inomhusklimat.
Fånlufts kanal med don blir lätt smutsig av damm. Det ska vara lite undertryck i huset för att få ut bl.a fukt.

Rengör frånluftsdon kök och bad 1 gg/år
Rengör värmeåtervinning i aggregat tvättstuga 1
gg/år-spola.
Byt filter i aggregat tvättstuga 2 gg/år
Dammsug filter i skåpaggat 4 gg/år.
(samtliga lägenheter rengjorda efter besiktning 2017)
